Reparación de carrocerías en zonas de difícil acceso

REPARACIÓN DE DEFORMACIONES EN ZONAS DE LA CARROCERÍA
CON DIFÍCIL ACCESO O ZONAS CERRADAS

Aquí podemos observar el seguimiento de una reparación de una Volkswagen California con un golpe en la aleta trasera izquierda, portón trasero y defensa trasera.

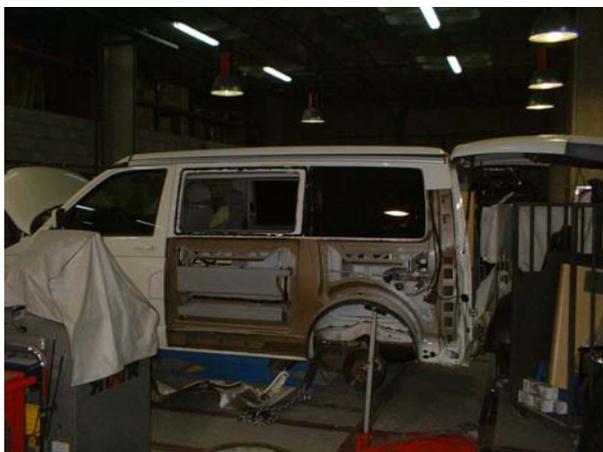
Antes de comenzar con la reparación debemos desmontar todos los elementos externos e internos que nos dificultan el trabajo. En esta imagen observamos la furgoneta ya fijada en una bancada de tipo tijera. Con los elementos externos quitados tenemos una imagen mas clara de los daños ocasionados.

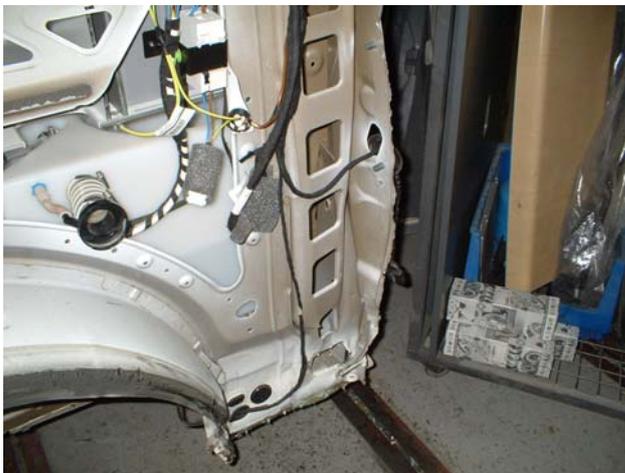
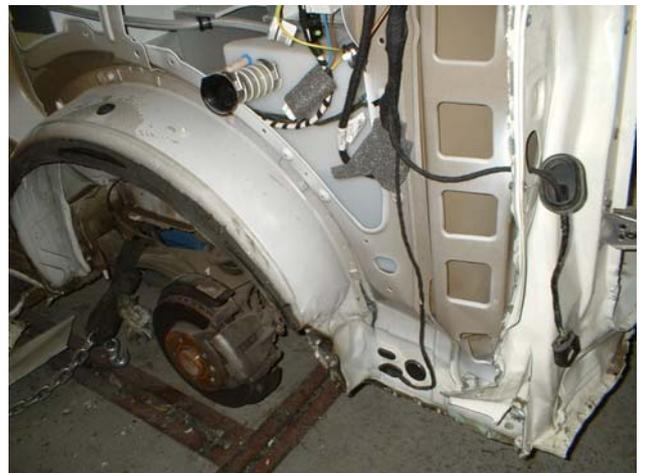
En esta imagen se ve el interior con toda la aleta desmontada y todos los accesorios de tapizado extraídos para luego soldar la aleta nueva.

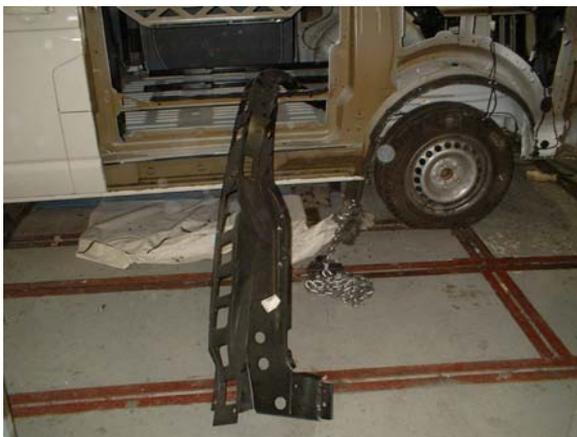
Observamos los daños que presenta el refuerzo interior de la columna, el cual fue sustituido, y pase de rueda que fue enderezado con martillo y taz.

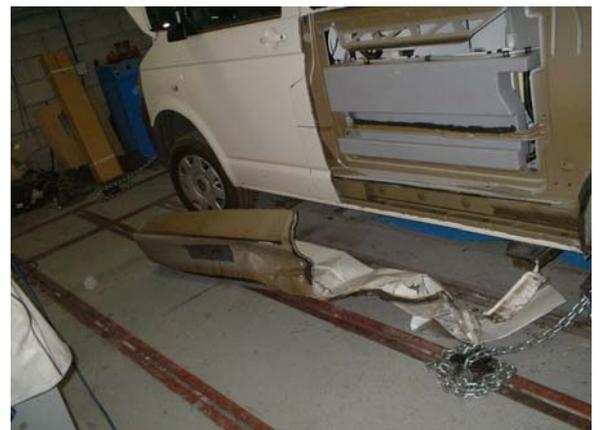
La pieza negra es la nueva columna que se sustituyó, esta viene de un color negro dado que es una imprimación para el pintado.

La columna

dañada la podemos observar a la derecha esta estaba bastante deformada y se sustituyó ya que no el coste de la reparación es mayor que la sustitución de la misma.
