92 | Junio  
año XXII | 2015  
7 euros

# CESVI

Publicación Técnica del Centro de  
Experimentación y Seguridad Vial MAPFRE

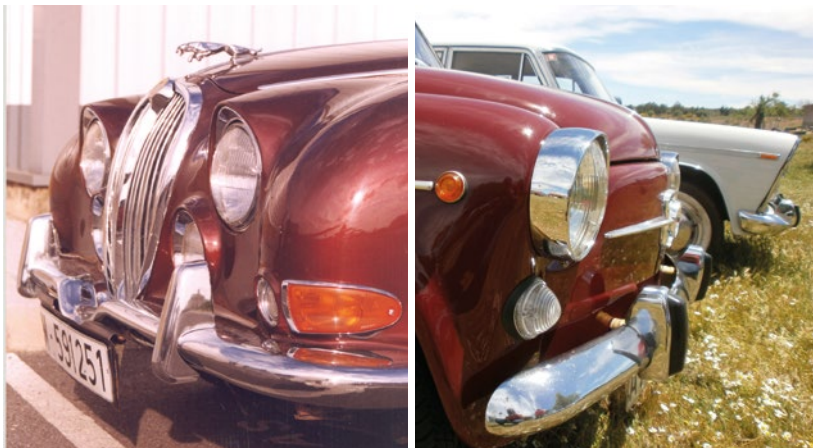
► Paragolpes y aletas metálicas de "antaño", con aristas agresivas

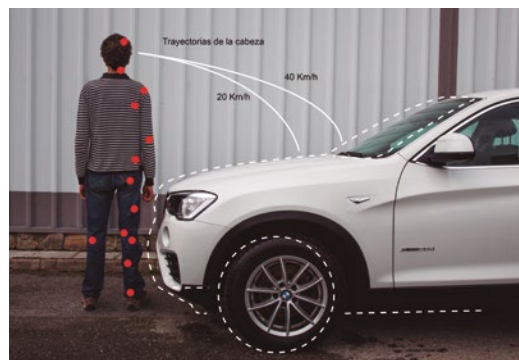
#### ► Airbag de capó

■ **Capós con absorción de energía.** Están diseñados para amortiguar los impactos de un atropello, con separación suficiente entre el motor; o **capós activos**, dotados de un sistema que eleva ligeramente el capó para amortiguar el golpe. Algunos fabricantes incorporan también un airbag bajo el capó; los sensores colocados en el frontal del vehículo transmiten señales a la unidad de control. Cuando un objeto impacta contra los sensores y la unidad de control interpreta que es una persona, el airbag se despliega, liberando los enganches del capó, elevándolo ligeramente y dejando salir al airbag. El capó se levanta diez centímetros para habilitar una zona libre entre él y los elementos bajo el motor, creando una zona de amortiguación. Así se reduce la fuerza con la que el peatón o ciclista impacta contra los elementos del capó, el parabrisas o los pilares, causantes de la mayor parte de las muertes en caso de accidente. Este sistema se activa a velocidades entre 20 y 50 km/h, debido a que la mayor parte de los atropellos se producen en ciudad.

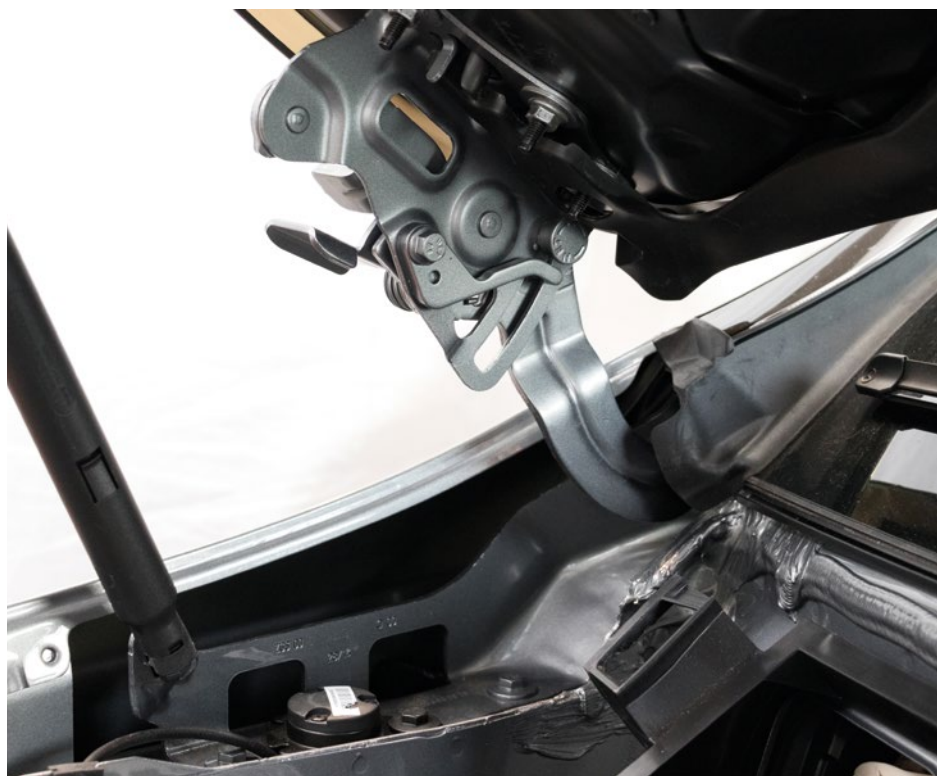
► Capó activo y detalle de la bisagra

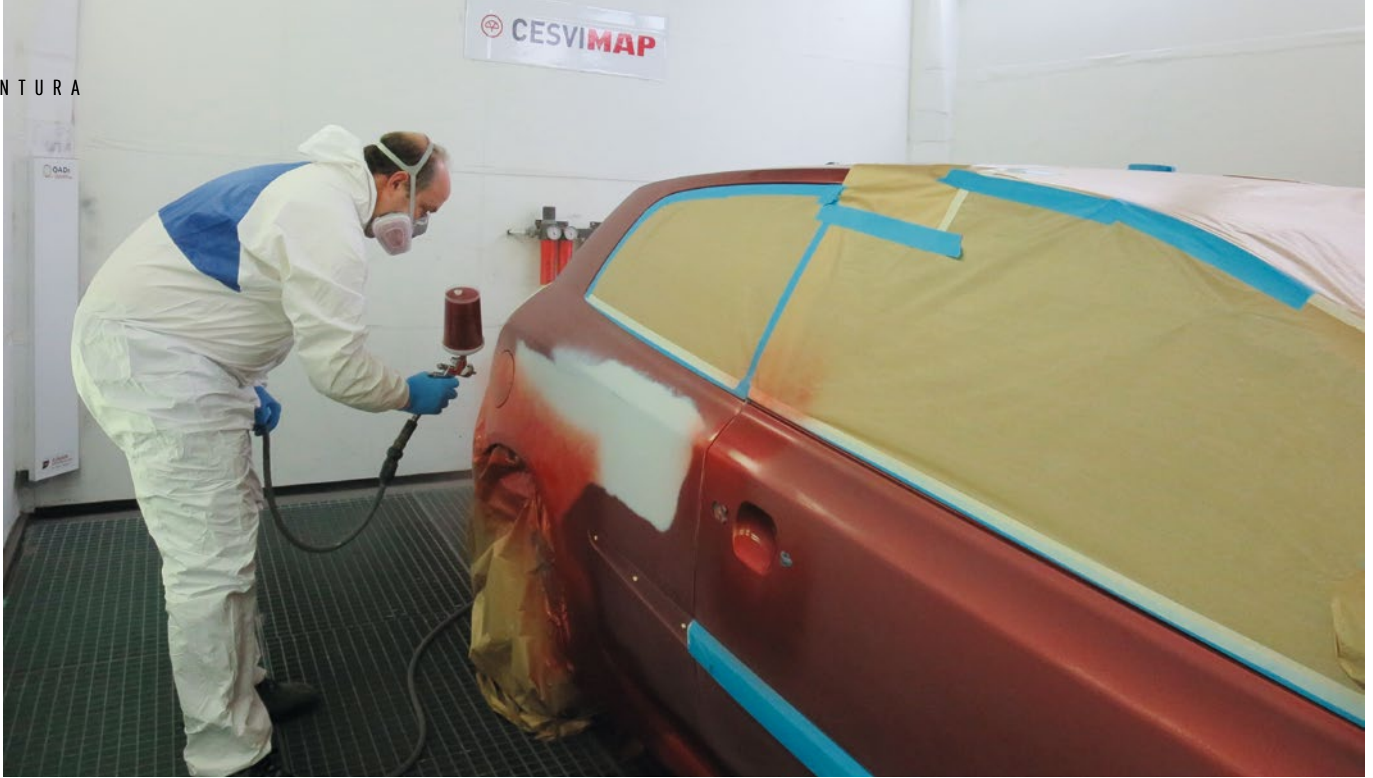
► Aplicación de la base bicapa

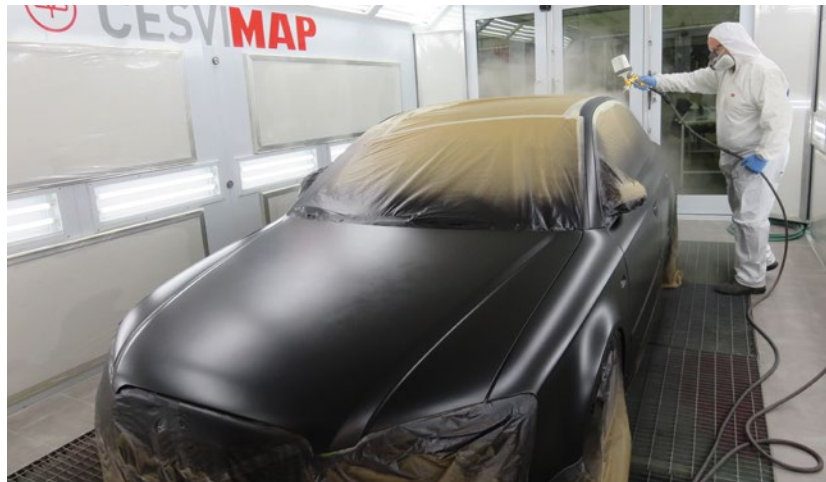
► Aplicación del barniz

- *Acabados monocapas y barnices*  
Pertenecen al grupo de acabados 2K; como los aparejos que ya vimos anteriormente, se deberá prestar suma importancia a los endurecedores y diluyentes que se utilicen en la elaboración de las mezclas ante elevadas temperaturas. En la aplicación de estos acabados se respetarán las indicaciones marcadas en las fichas técnicas de los fabricantes. Se pueden minimizar posibles defectos evitando aplicar manos excesivamente

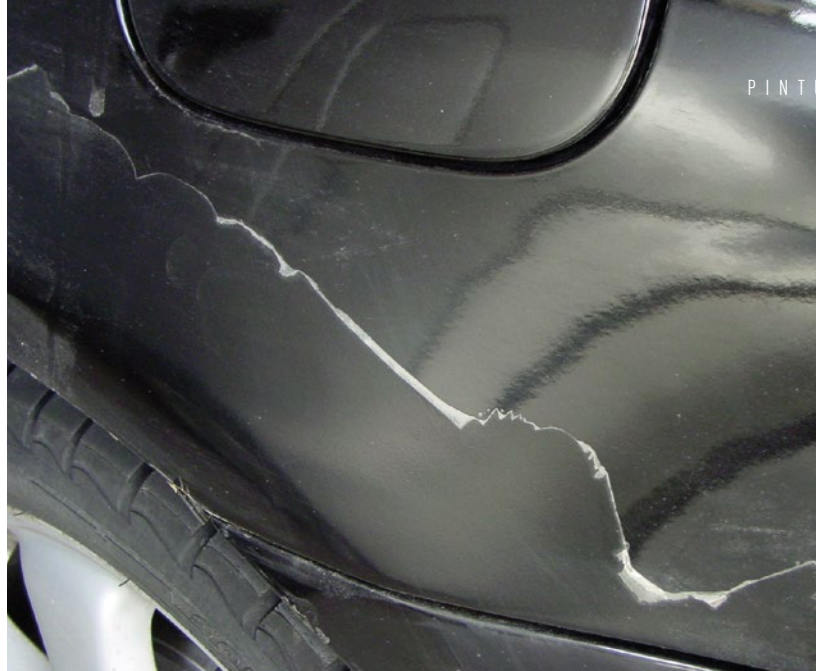
► Desprendimiento de pintura por falta de adherencia

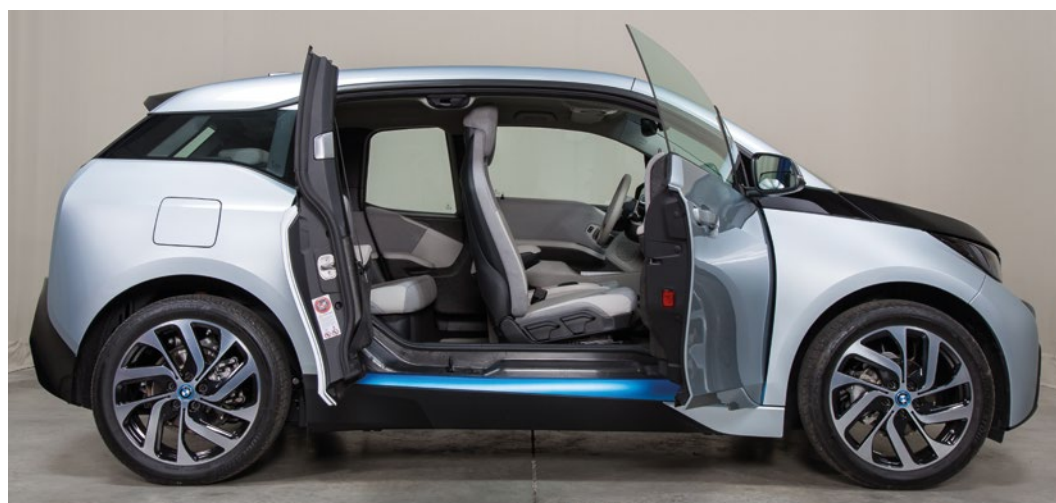
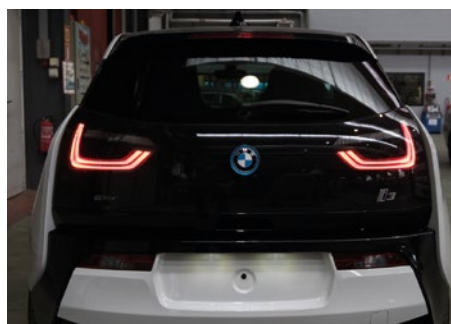
► Sistema de apertura de puertas

las llantas de aleación ligera de 19 y 20 pulgadas acentúan su perfil deportivo. El sistema de apertura de las puertas es llamativo. Las traseras se abren en sentido contrario a las delanteras y, para hacerlo, es obligatorio que se abra primero la delantera.

Los cinturones de seguridad de los pasajeros delanteros van instalados en las puertas traseras por lo que, aunque se puede acceder a las plazas traseras sin necesidad de que los ocupantes de las delanteras bajen del vehículo, éstos deben quitarse el cinturón de seguridad para dejar el paso libre. No existe el pilar

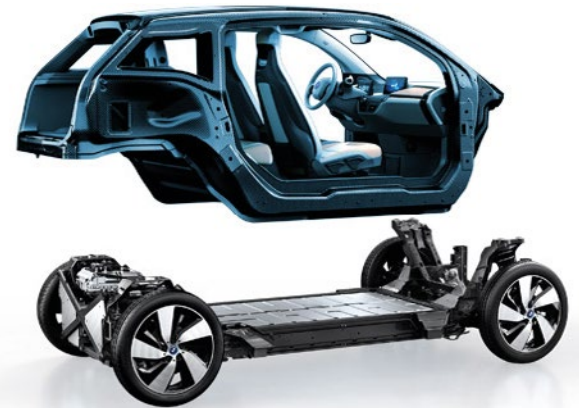
► Arquitectura LIFE-DRIVE

Este diseño consta de dos módulos independientes, que se complementan entre sí. El superior corresponde al habitáculo de fibra de carbono (módulo LIFE), que se une a un módulo inferior, un bastidor de aluminio (módulo DRIVE), mediante adhesivo estructural. Este concepto de carrocería permite prescindir del pilar B y del túnel central de piso, dando al BMW i3 una amplitud nunca vista en este segmento. Este mismo diseño es el que ha empleado BMW en la fabricación del i8, su hermano deportivo.

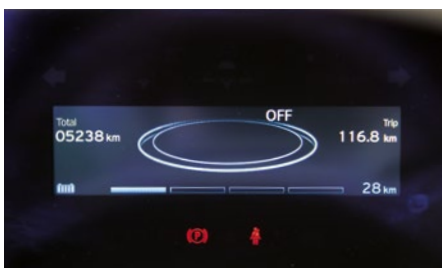
► Lectura de la autonomía del i3

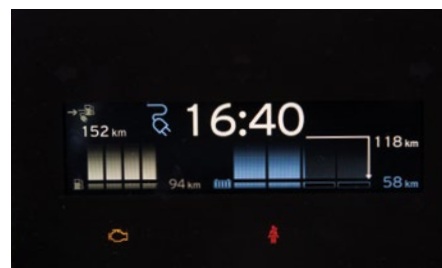
► Lectura de la autonomía en el i3 REX

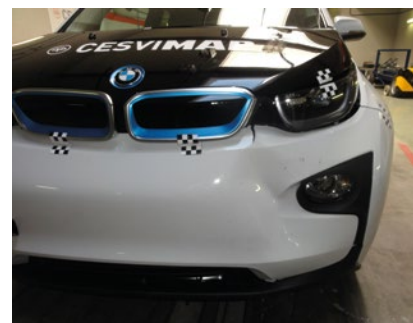
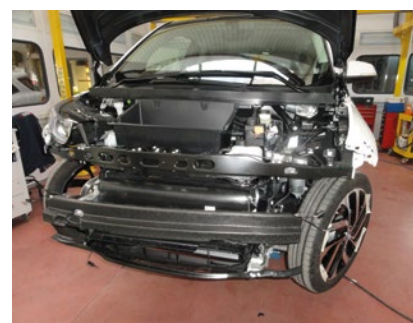
► Resultados del crash test

El BMW i3 se ha sometido al **Crash Test RCAR** (Research Council for Automobile Repairs) en CESVIMAP

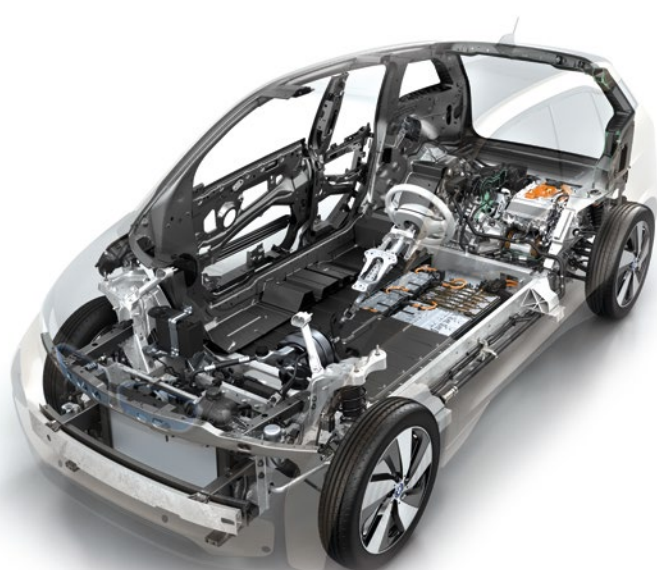
► Estructura y ubicación de la batería

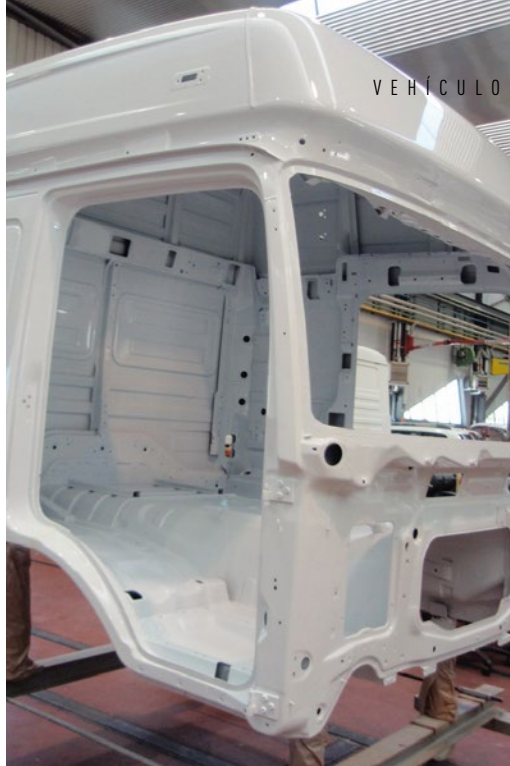
► Casco de cabina

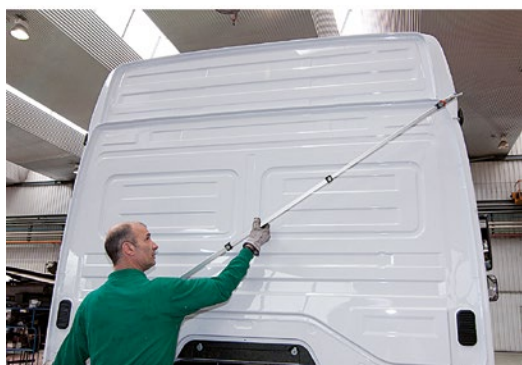
► Control dimensional de los largueros inferiores de la cabina

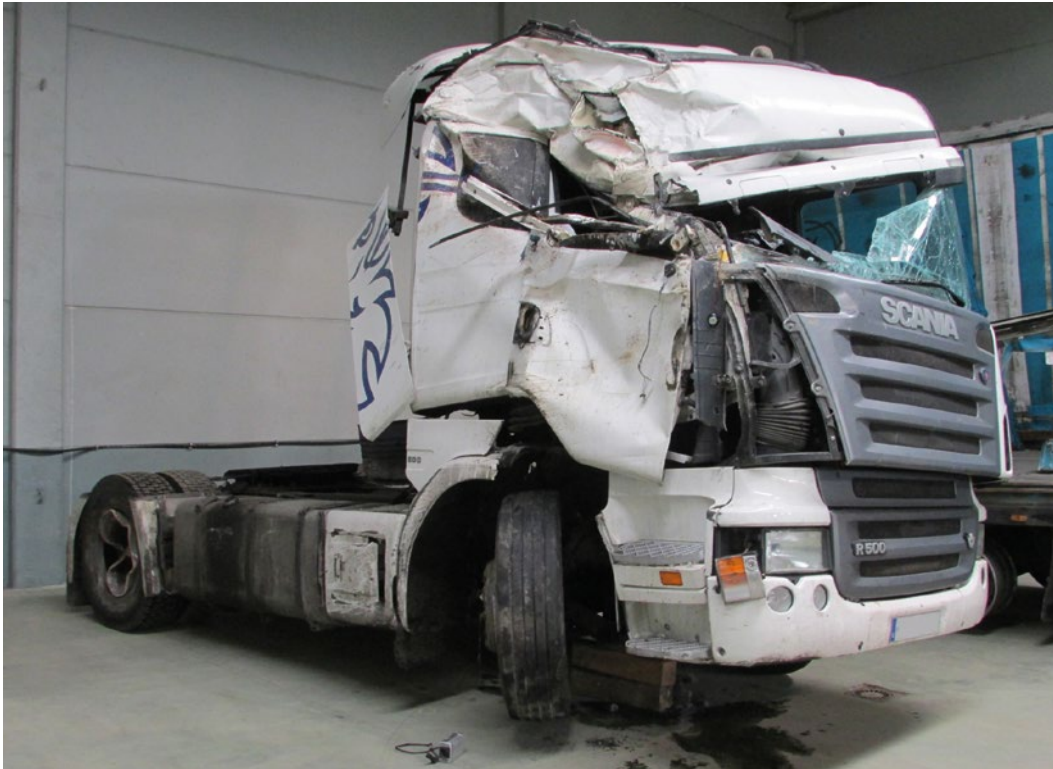
► Vehículo siniestrado

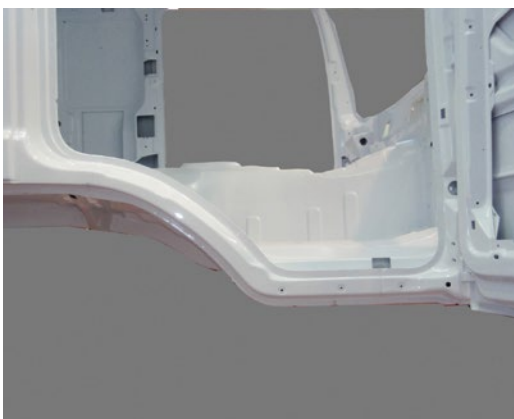
► Larguero abovedado

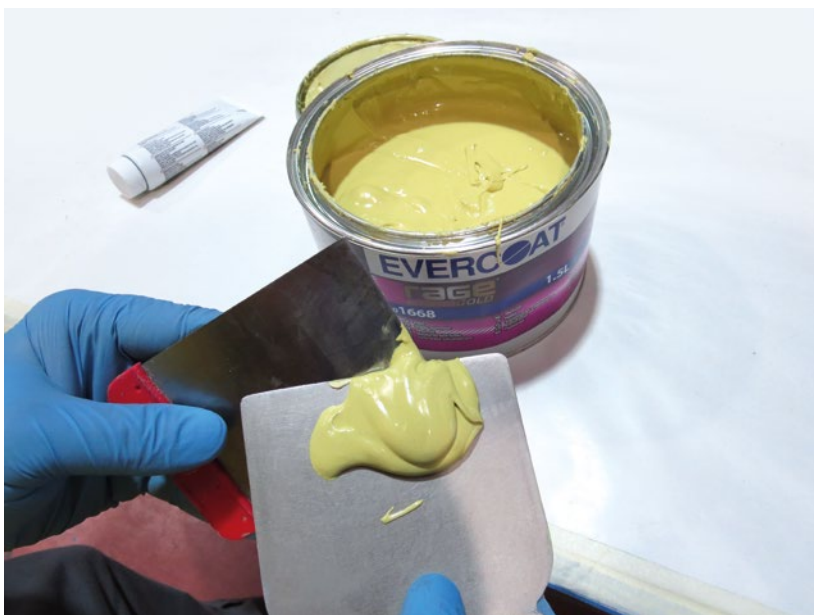
## ► Masilla Euro Gold

Esta masilla es la indicada para grandes reparaciones, ya que es capaz de cubrir daños de hasta 6,3 mm de profundidad y

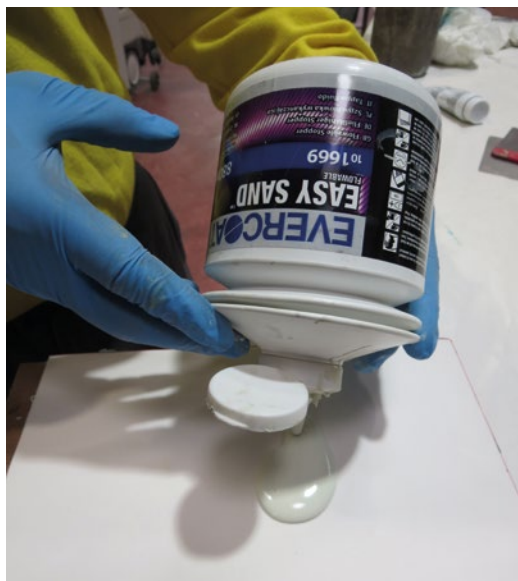
► Ultraligera Easy Sand

Es una masilla indicada para cubrir pequeñas deformaciones, daños de granizo, etc. Contiene crema autonivelante, cuya función es evitar la aparición de defectos como los rechupados. Incorpora el aditivo HattoniteTM, que evita el aumento de la temperatura por fricción; también incluye la resina Premium, que supone un ahorro de tiempo, debido a su secado rápido.

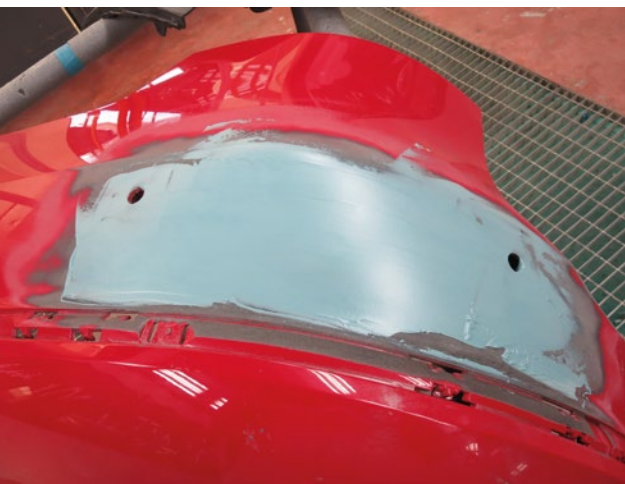
► Masilla elástica PoliFlex

Además de su fácil lijado, es elástica. Puede llegar a doblarse hasta un ángulo de 77°, sin sufrir roturas.

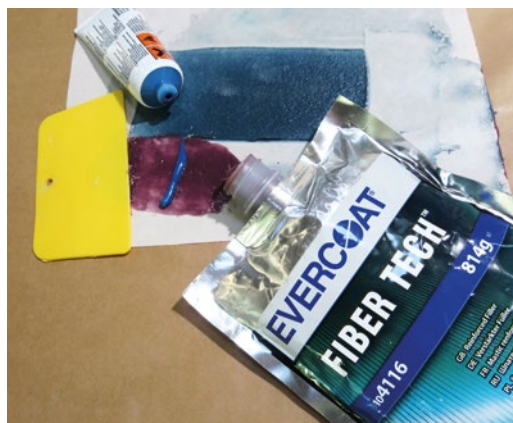
► Masilla de fibra de vidrio y Kevlar

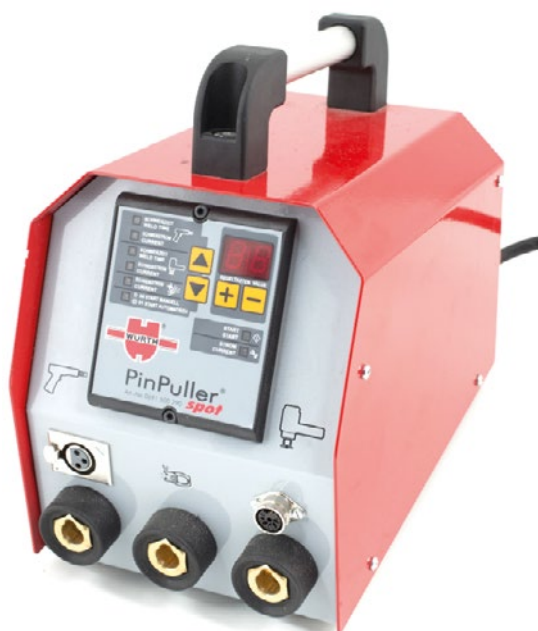
### ► Unidad de alimentación

PinPuller – Spot se emplea en reparaciones de chapa de acero para la extracción de pequeños golpes en lugares de difícil acceso mediante soldadura. Este sistema facilita el trabajo, ya que permite desabollar daños en la carrocería desde el exterior, evitando así las tareas de desmontaje y montaje, especialmente en lugares de difícil acceso como: chapas de doble fondo, paneles de puertas, pilares, estribos, montantes de techo, frontales de furgones, camiones, depósitos de motocicletas, etc. Su uso no es compatible con chapa de aluminio.

El equipo se compone de la **unidad de alimentación** formada por un transformador de corriente capaz de realizar soldaduras con ajustes precisos al disponer de control digital del tiempo y la soldadura. Al disponer de un menor tiempo de soldadura variable entre 0,01 y 2 segundos garantiza la protección anticorrosiva en el interior de las piezas.

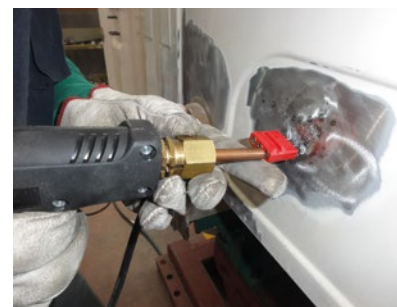
► Utilización del Minilift

- Extracción de abolladuras en la chapa mediante la soldadura de estrellas, arandelas, electrodos PinPuller, alambre ondulado para B-Puller.
- Calentar puntualmente la chapa con electrodo de cobre o carbón para devolver las características de tensión y alineamiento después de un estiramiento de la zona reparada con herramientas mecánicas.
- Recalcado de salientes con electrodo de cobre.
- Utilización conjunta para diferentes reparaciones con los equipos AP 95 y Minilift ■

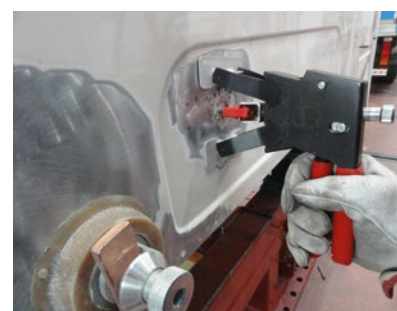
► Extracción de abolladuras con la herramienta AP 95

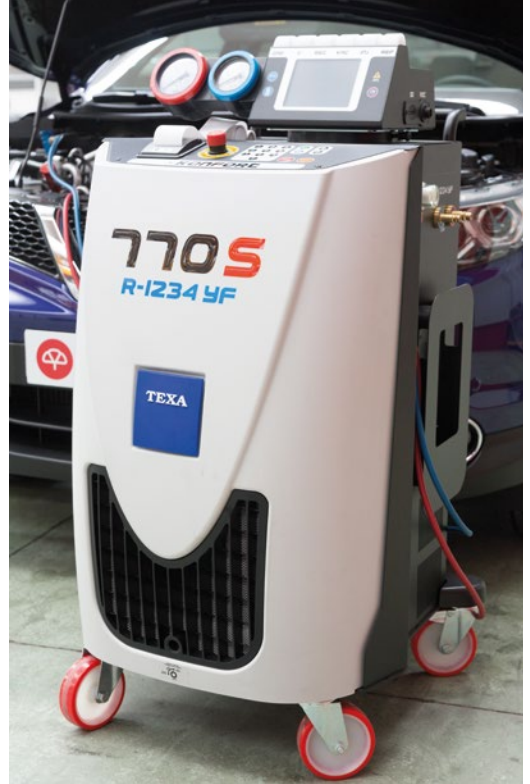
► Estación de servicio

- El refrigerante debe recuperarse con una precisión de +/- 30 gramos.
- Recuperación mínima del 95% del refrigerante a una temperatura ambiente de 20 a 24 °C.
- Los componentes internos de la máquina deben estar diseñados para reducir/minimizar la producción de chispas.
- Las máquinas deben tener orificios de ventilación adicionales.
- El gas R-1234yf requiere nuevas conexiones de las mangueras.
- Si el sistema tiene fugas, las estaciones de servicio evitarán la recarga, siguiendo un proceso en dos pasos:
  1. Control del vacío. Se realiza el vacío detectando si existe decaimiento, en cuyo caso, la máquina se parará.
  2. Control de la presión. Si el vacío no decae, se introducirá el 10% de la carga. Se vigilará si existe descenso de presión; en caso de detectarlo, el 90% restante de la carga no se introducirá.
- El refrigerante debe cargarse con una precisión de +/- 15 gramos.

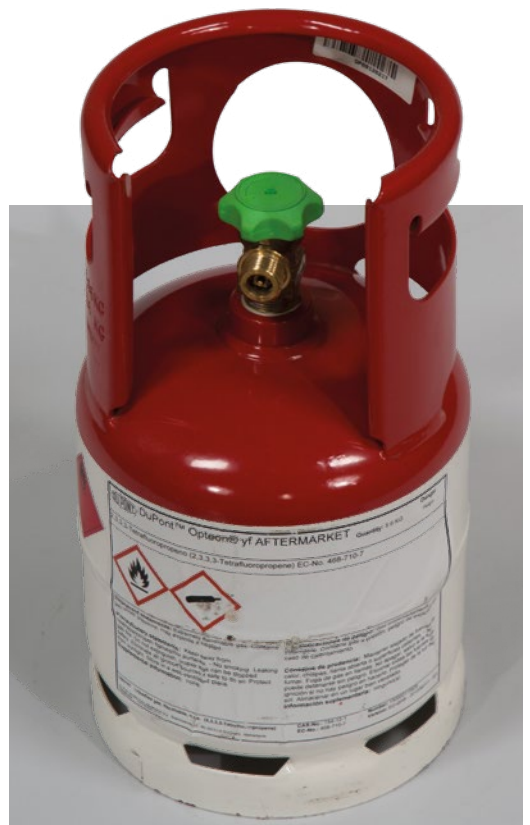
► Envase

Hemos utilizado una estación de servicio con la función de análisis del refrigerante extraído, recomendable para evitar introducir en la estación de servicio

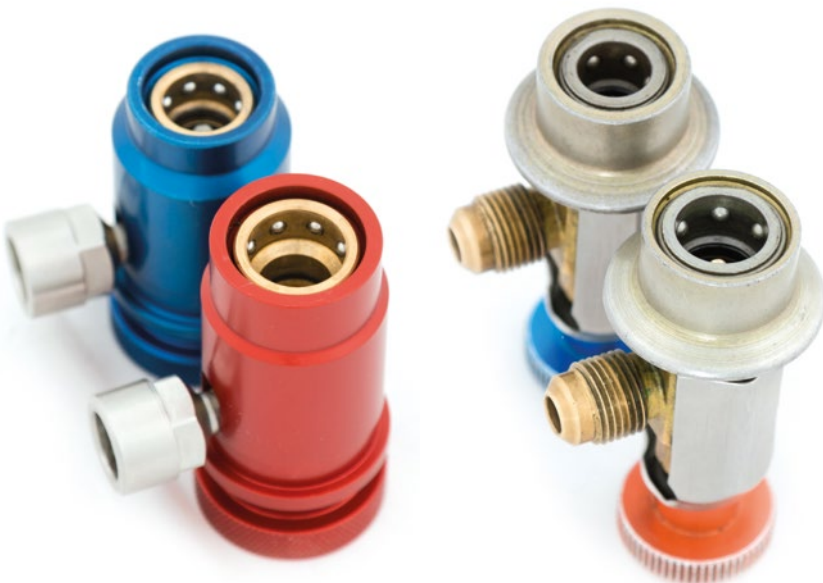
► Tomas de servicio R-1234yf (izquierda) y R-134a

un refrigerante distinto al R-1234yf, que contaminaría el gas contenido en la bombona de la máquina y la dejaría inservible.

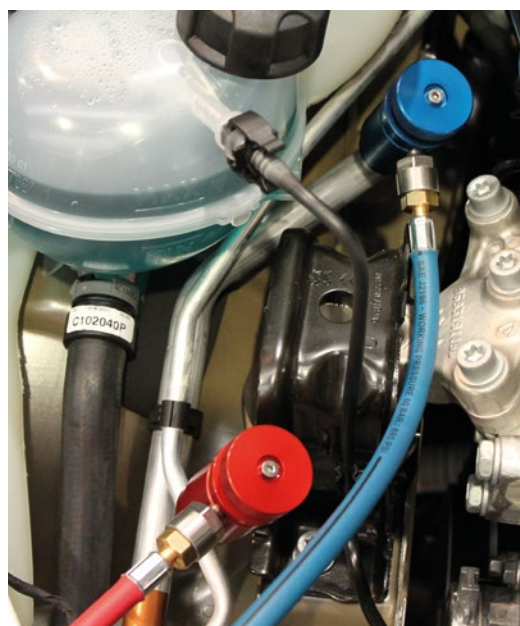
► Conexión de las válvulas de servicio al vehículo

- Conectar las mangueras de servicio al vehículo.
- La estación extraerá una pequeña cantidad de refrigerante para su análisis. Si éste es satisfactorio, continuará extrayéndolo; si no, paralizará el proceso y no recuperará el refrigerante del sistema.
- Desconectar las mangueras del vehículo.
- Seguir las instrucciones de la estación: ésta recuperará el refrigerante de las mangueras de servicio y dará por terminado el proceso.

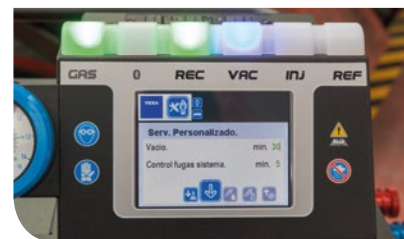
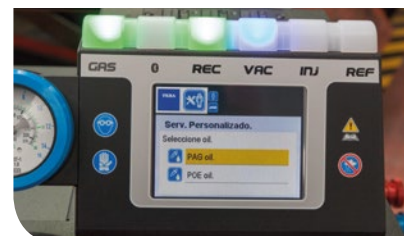
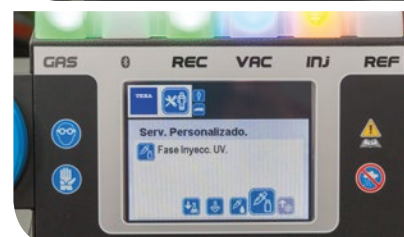
► Control de estanqueidad del circuito

► Datos relativos a la operación
